Oprava pláště MŠ Krymská, Karlovy Vary

Stavba číslo	6
Příhlašovatel	KENAUUR stav s.r.o. - OZ 01 Karlovy Vary
Název stavby	Oprava obvodového pláště typizované stavby MŠ Krymská
Místo stavby	Krymská 10, Karlovy Vary
Charakter stavby	Opravy vnějších povrchů objektu
<b>Na této stavbě se podíleli:</b>	<b>od: do:</b>
Investor	Město Karlovy Vary
Architekt	BioPlan Consult s.r.o., Ing. R.Novotná
Projektant	BioPlan Consult s.r.o. 16.září 2005
Zhotovitel	KENAUUR stav s.r.o. - OZ 01 Karlovy Vary

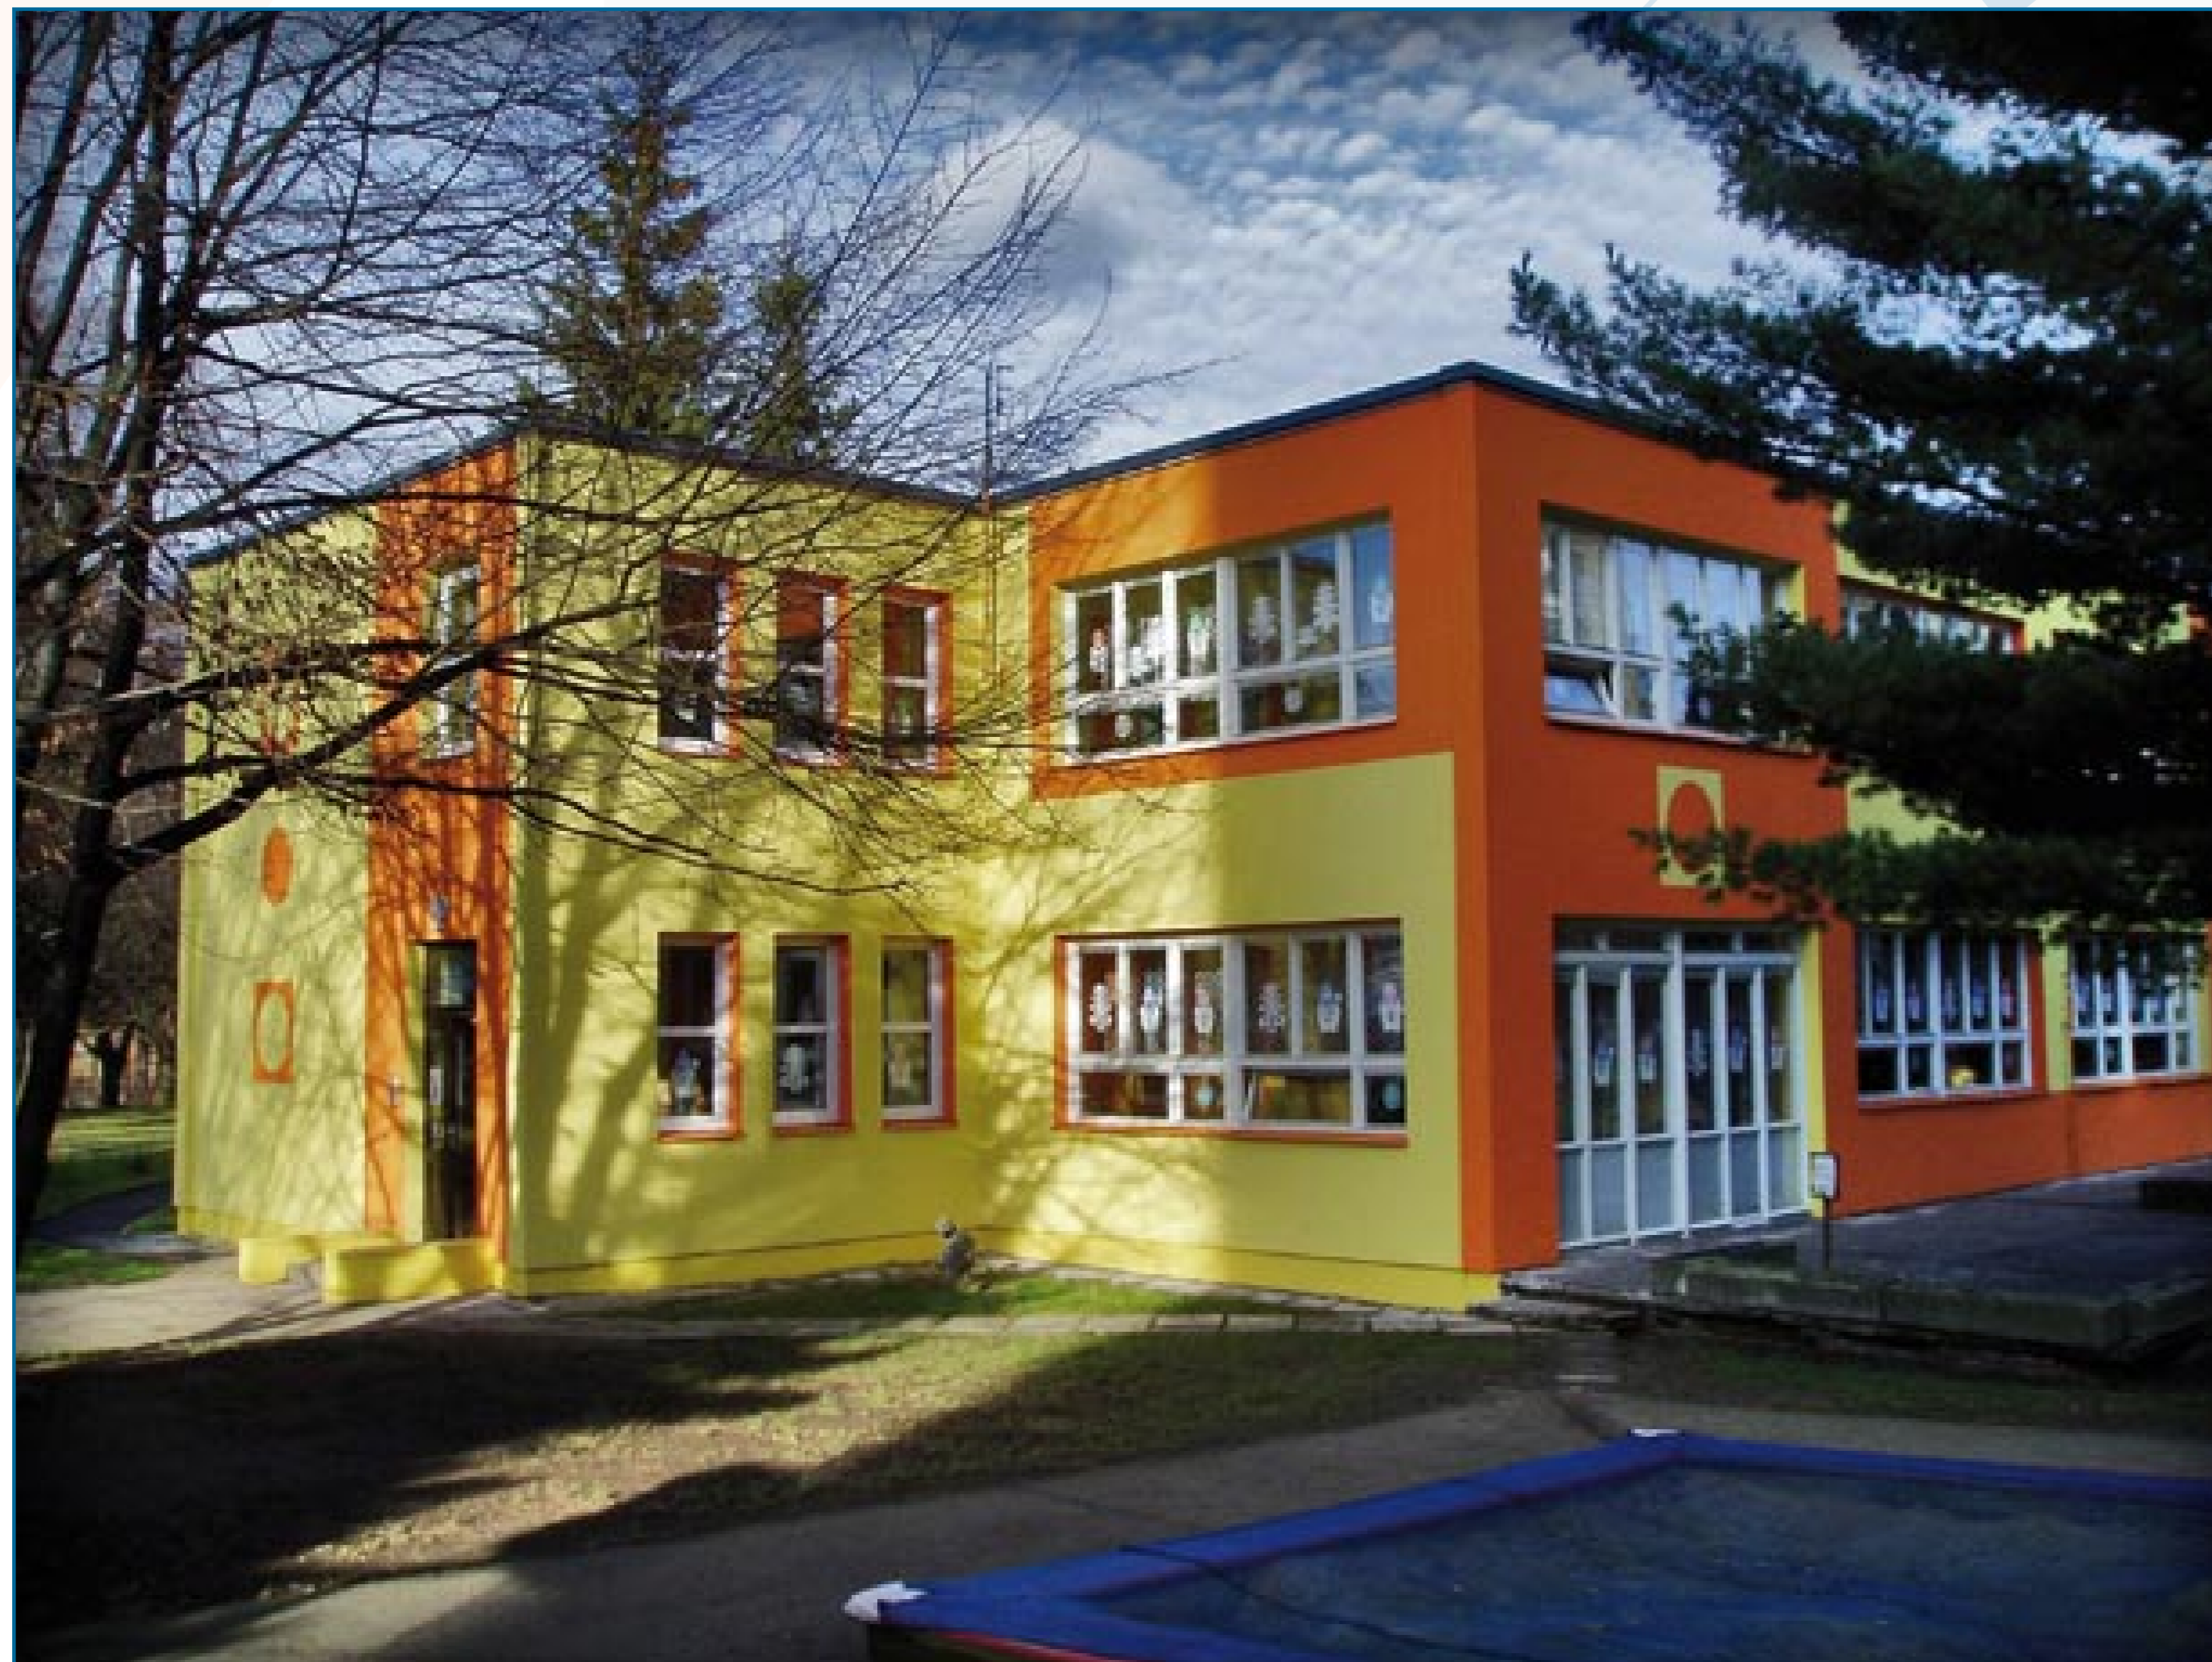
Objekt byl vystavěn jako mateřská škola a do provozu byl uveden v roce 1966. Objekt má členitý půdorys, je tvořen třemi pavilony vzájemně propojenými dodatečně přistavěnou spojovací chodbou, objekt není podsklepený. Dva pavilony mají dvě nadzemní podlaží, technický pavilon a spojovací chodba jsou přízemní.

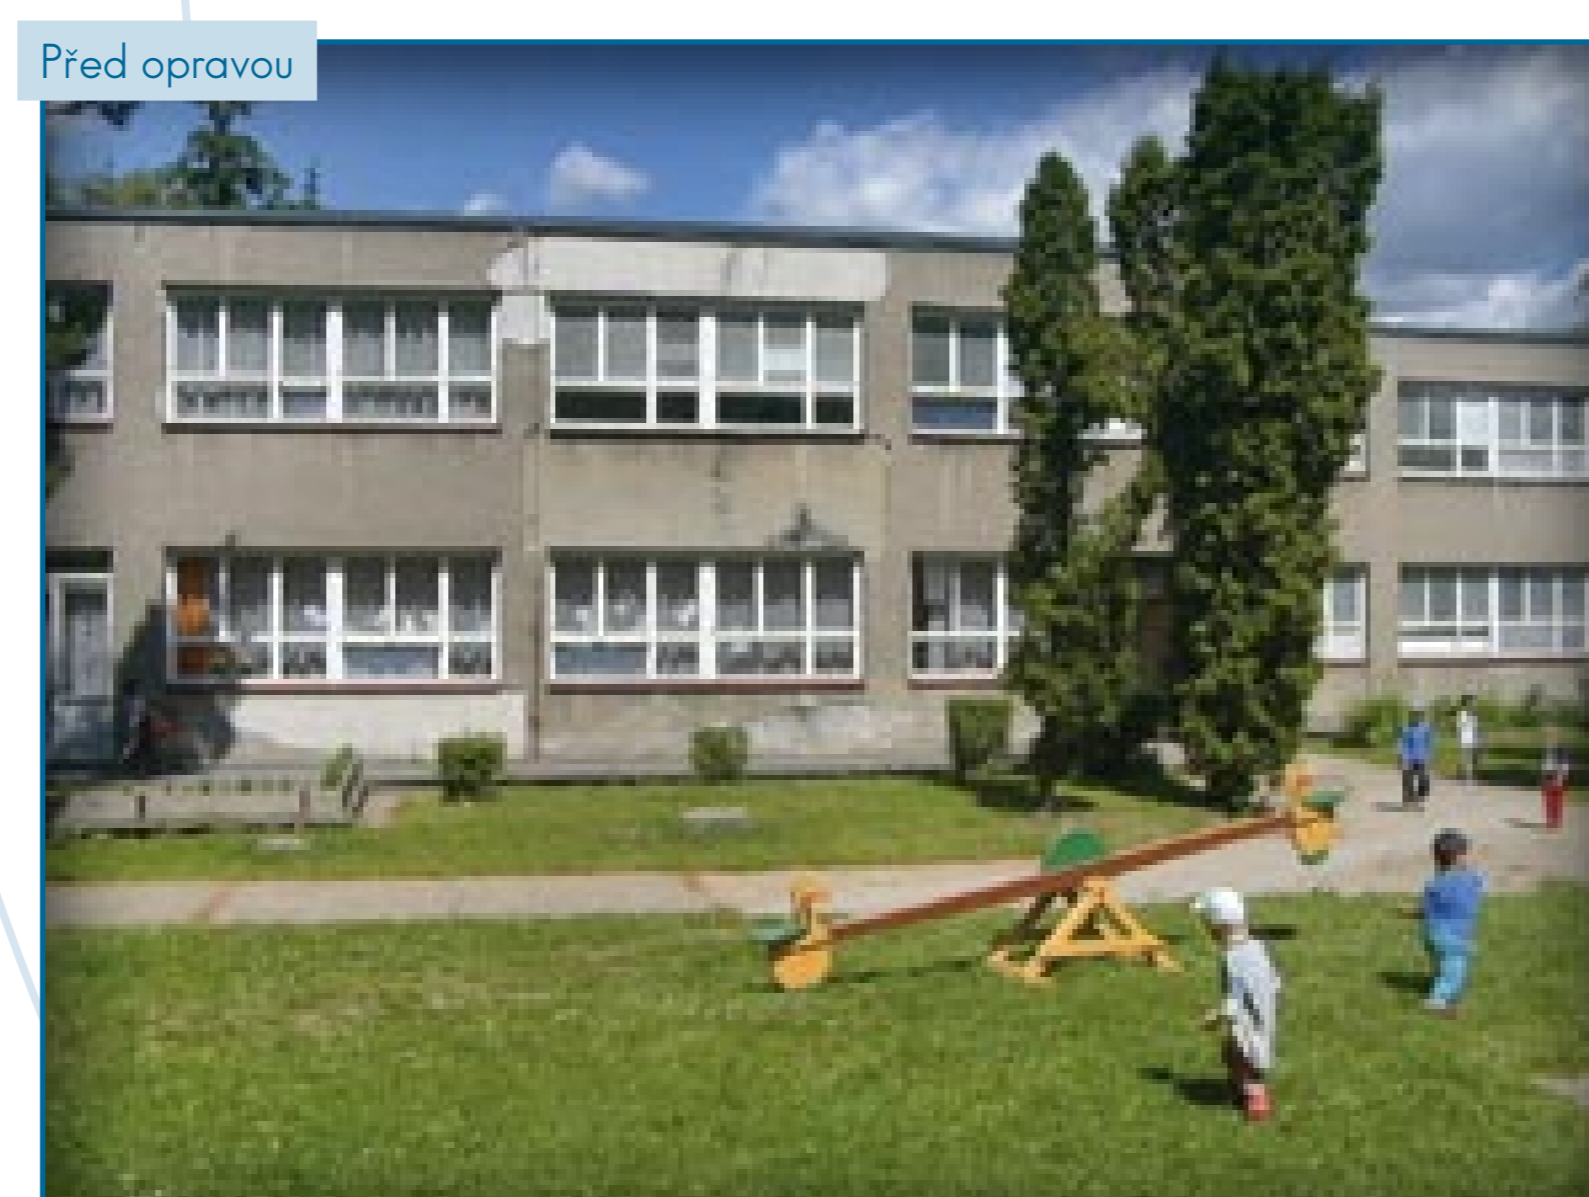
Konstrukčním nosným systémem jednotlivých pavilonů je železobetonový skelet se stropní konstrukcí z dutinových železobetonových panelů, obvodový plášť je tvořen sendvičovými panely. Spojovací chodba je zhotovena jako lehká prosklená ocelová konstrukce.

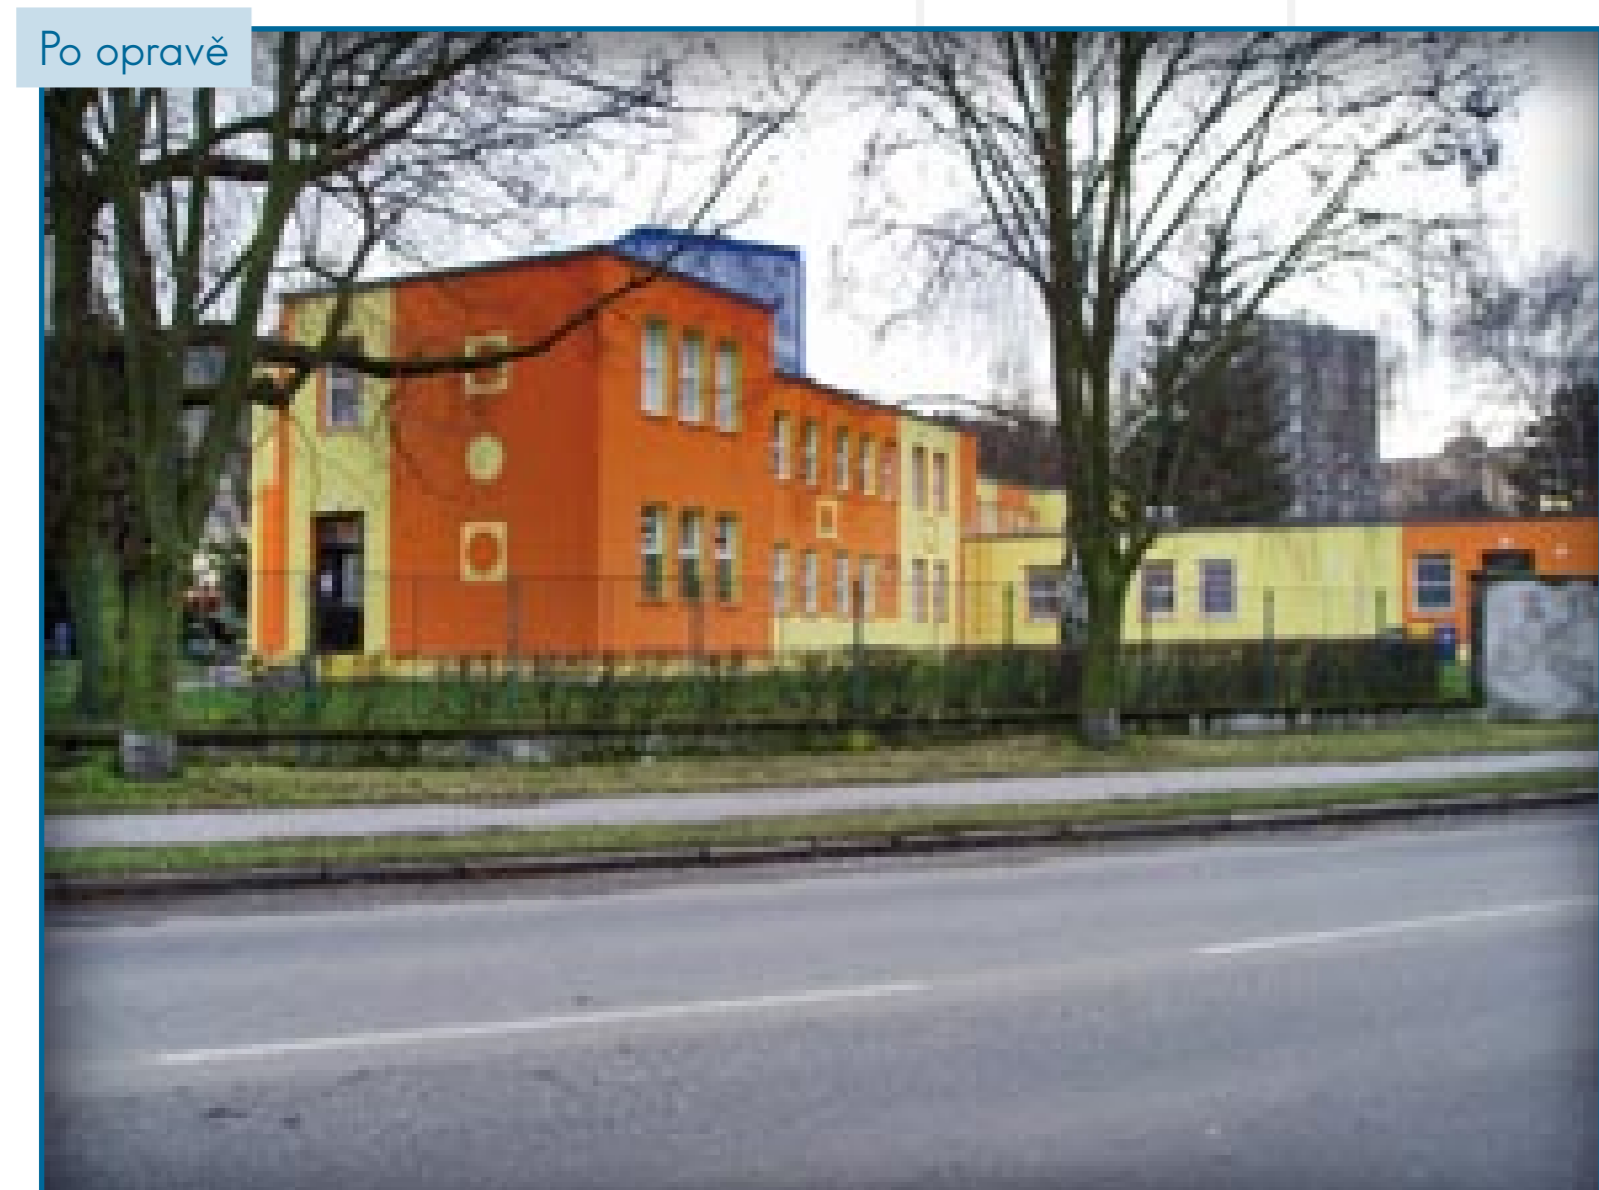
Povrchová úprava obvodového pláště - březolitová omítka byla na mnoha místech poškozená a došlo k oddělení omítky od podkladu a jejímu odpadnutí, na fasádě byly patrné spáry panelů obvodového pláště. Na místech s obnaženými spárami bylo možno vysledovat, že některé spáry jsou příliš široké a některé nebyly vyplněny spárovací cementovou maltou. Spáry nebyly vyplněny tepelně izolačním materiálem.

Na základě těchto skutečností se dospělo k závěru, že poruchy nejsou statického rázu, ale jsou převážně způsobeny použitím nevhodných materiálů a nekvalitně provedenou výplní spár obvodového pláště.

Vzhledem k ekonomické nevhodnosti zateplení obvodového pláště na současně požadované normové hodnoty, byly projektantem navrženy pouze takové tloušťky tepelně izolačních vrstev, které zabezpečují spolehlivou funkci nové povrchové úpravy v následujícím postupu:

- otlučení stávajících omítek v plném rozsahu
- očištění fasády tlakovou vodou
- vyplnění širokých spár tepelně izolační maltou Baumit Termo malta 50
- vyplnění tenkých spár těsnícím profilem z mikroporézní pryže + trvale pružný tmel
- cementový podhoz Baumit přednástrík zrnitosti 4 mm
- Baumit jádrová omítka lehká tl. 30 mm
- Baumit omítková stěrka se sklotextilní síťovinou oka 8x8 mm
- základní penetrační nátěr Baumit univerzálním základem
- tenkovrstvá silikonová probarvená omítka Baumit zrnitosti 1,5 mm, Baumit ArtLine omítka nebo Baumit silikonová barva

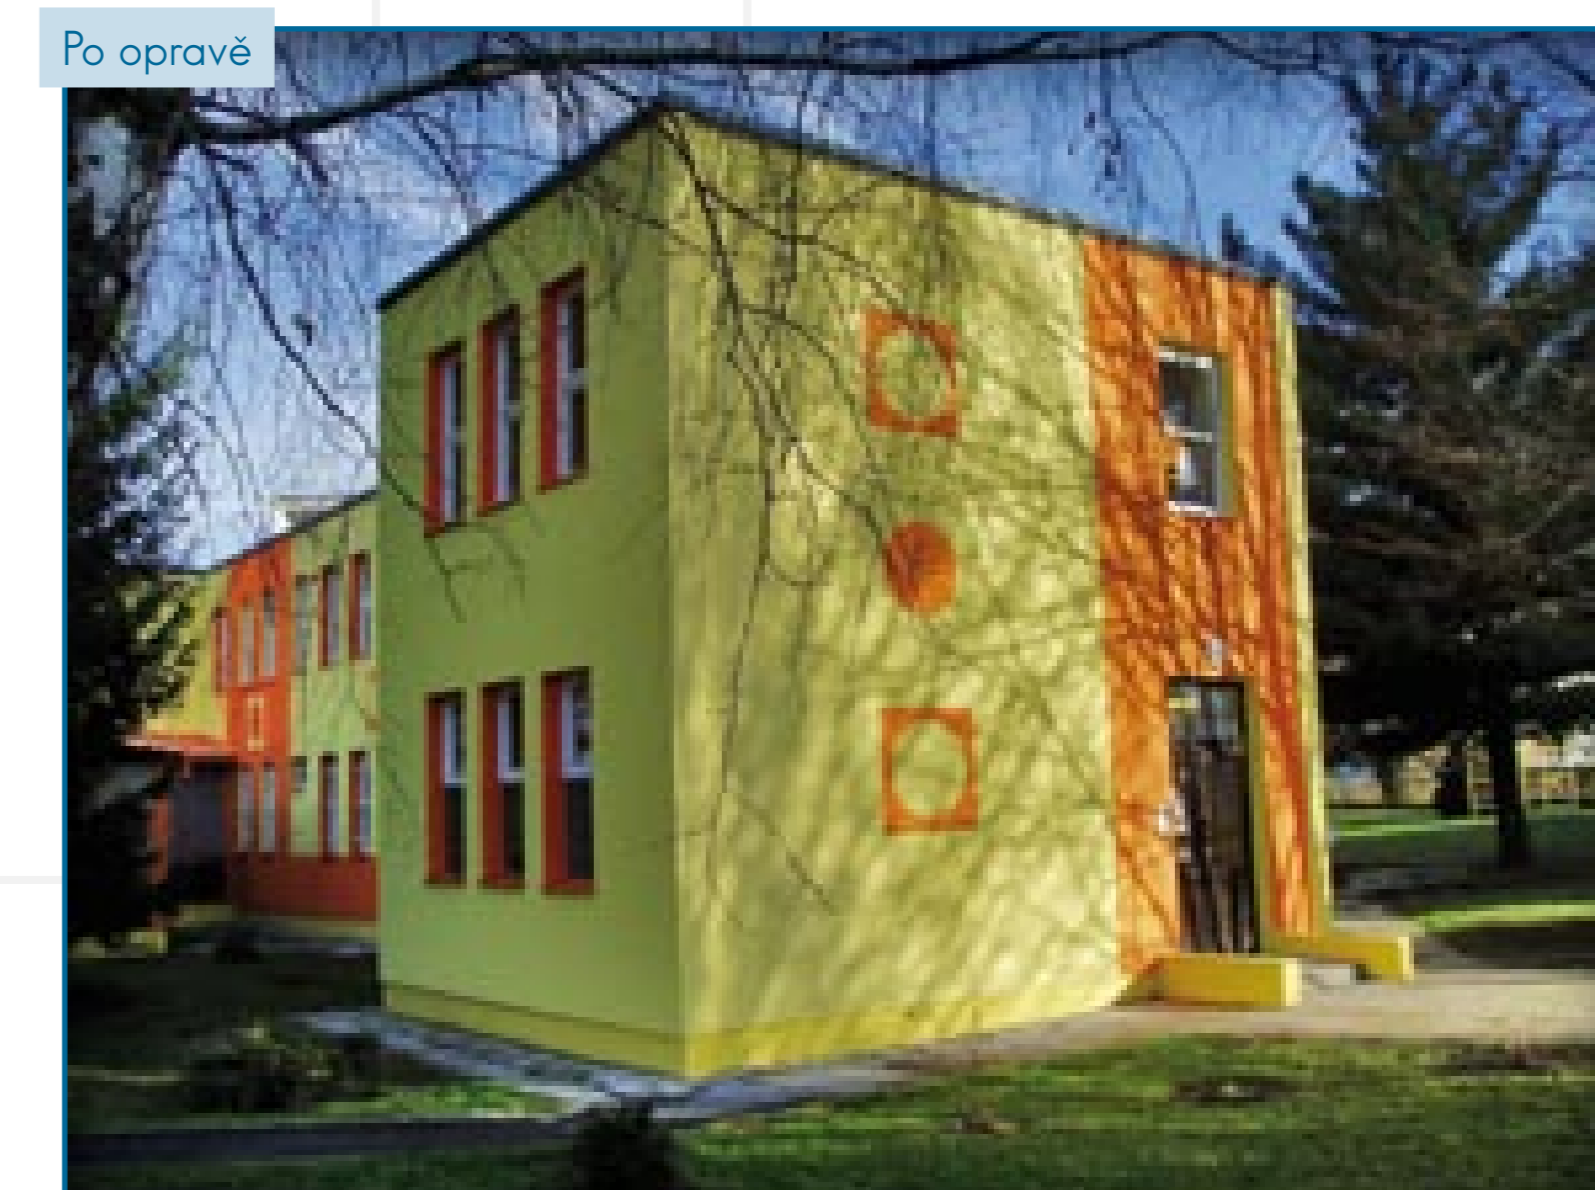
Stávající sokl obložený kabřincovými obklady byl v plném rozsahu odstraněn včetně podkladních vrstev a:

- široké spáry byly vyplněny tepelně izolační maltou Baumit Termo malta 50
- tenké spáry byly vyplněny těsnícím profilem z mikroporézní pryže + trvale pružný tmel
- kontaktní zateplovací plášť z extrudovaného polystyrénu tl. 30 mm opatřený silikonovou zatřenou omítkou Baumit zrnitosti 1,5 mm
